REGIONE AUTONOMA DELLA SARDEGNA  
PROVINCIA DI ORISTANO  
**COMUNE DI PAU**

**DELIBERAZIONE G. R. N. 5/19 DEL 29.01.2019.**  
**FSC 2014/2020 - LINEA D'AZIONE 2.2.1.**  
**INTERVENTI PER LA MESSA IN SICUREZZA DELLA**  
**DIGA IN LOCALITÀ SENNISCEDDU**

**PROGETTO DEFINITIVO**

**Relazione illustrativa e tecnica**

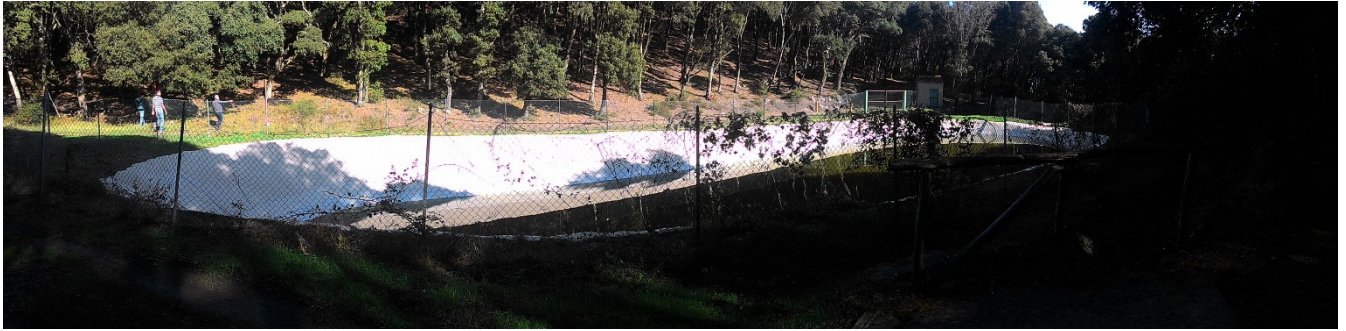
Foto n. 1 – Panoramica dell'invaso visto da monte, sulla destra idraulica

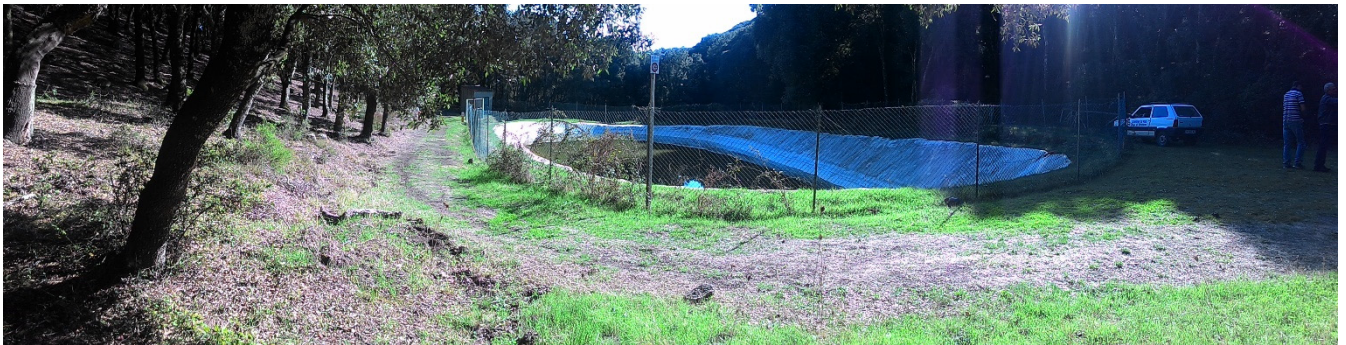
Foto n. 2 – Panoramica dell'invaso visto da monte, sulla sinistra idraulica

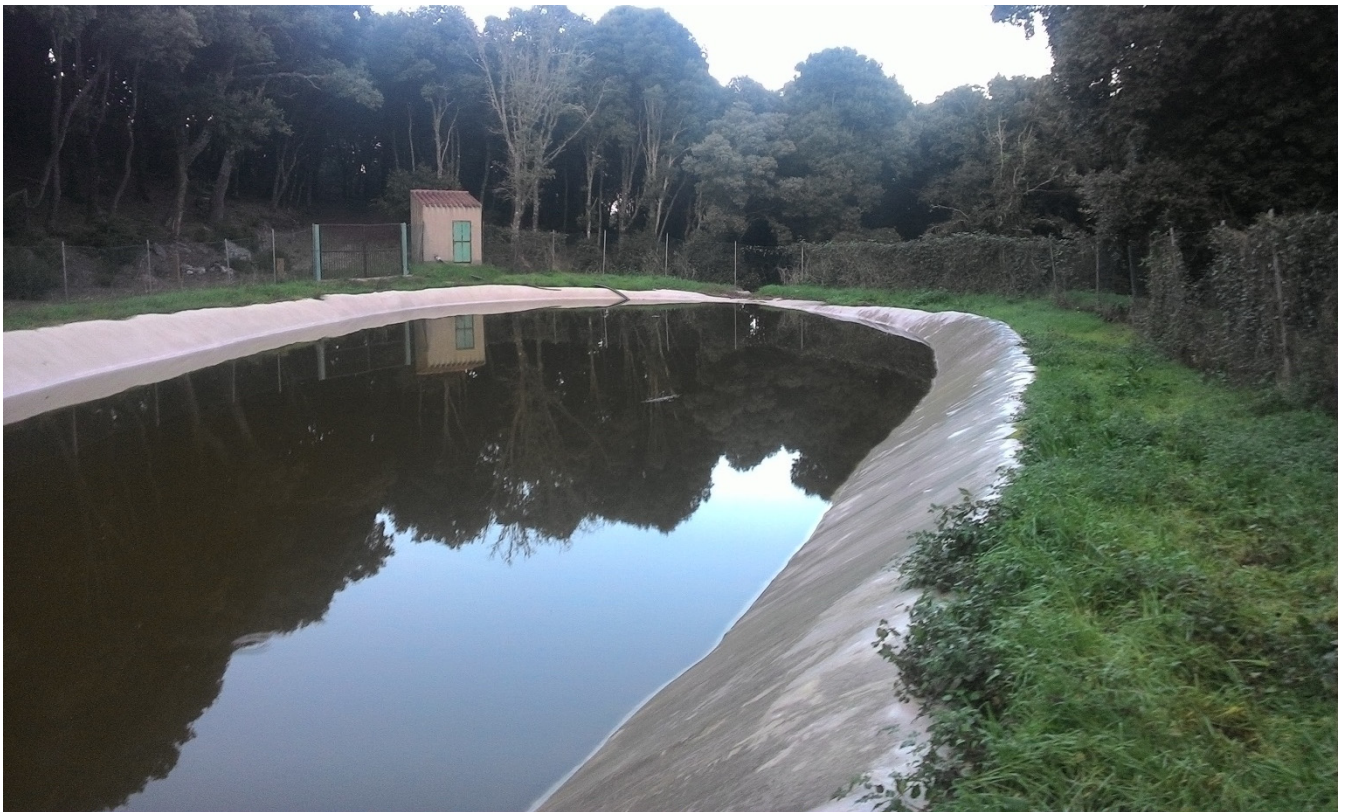
Foto n. 3 – Paramento di valle e locale tecnico

Constatato lo stato di degrado del locale tecnico, col presente intervento se ne prevede il recupero con una serie di lavori edili che si articolano in una preliminare demolizione delle parti di intonaco, sia interno che esterno, in fase di distacco e fino al vivo della muratura, una successiva idropulizia, ed il ripristino delle parti di intonaco precedentemente demolite. Si provvederà inoltre alla pavimentazione del locale con piastrelle in klinker posate sul massetto esistente, e alla posa del battiscopa. Si prevede altresì la sostituzione della porta di accesso con altra con struttura in acciaio e pannelli in lamiera zincata di dimensioni 90 x 200 cm e della grata posteriore in grigliato elettrofuso, il tutto completato dalle soglie in granito ghiandone. In ultimo si provvederà internamente alla tinteggiatura di pareti e soffitto con pittura antimuffa; esternamente, per conferire una migliore protezione agli agenti atmosferici, si applicherà una rasatura armata con intonachino colorato.

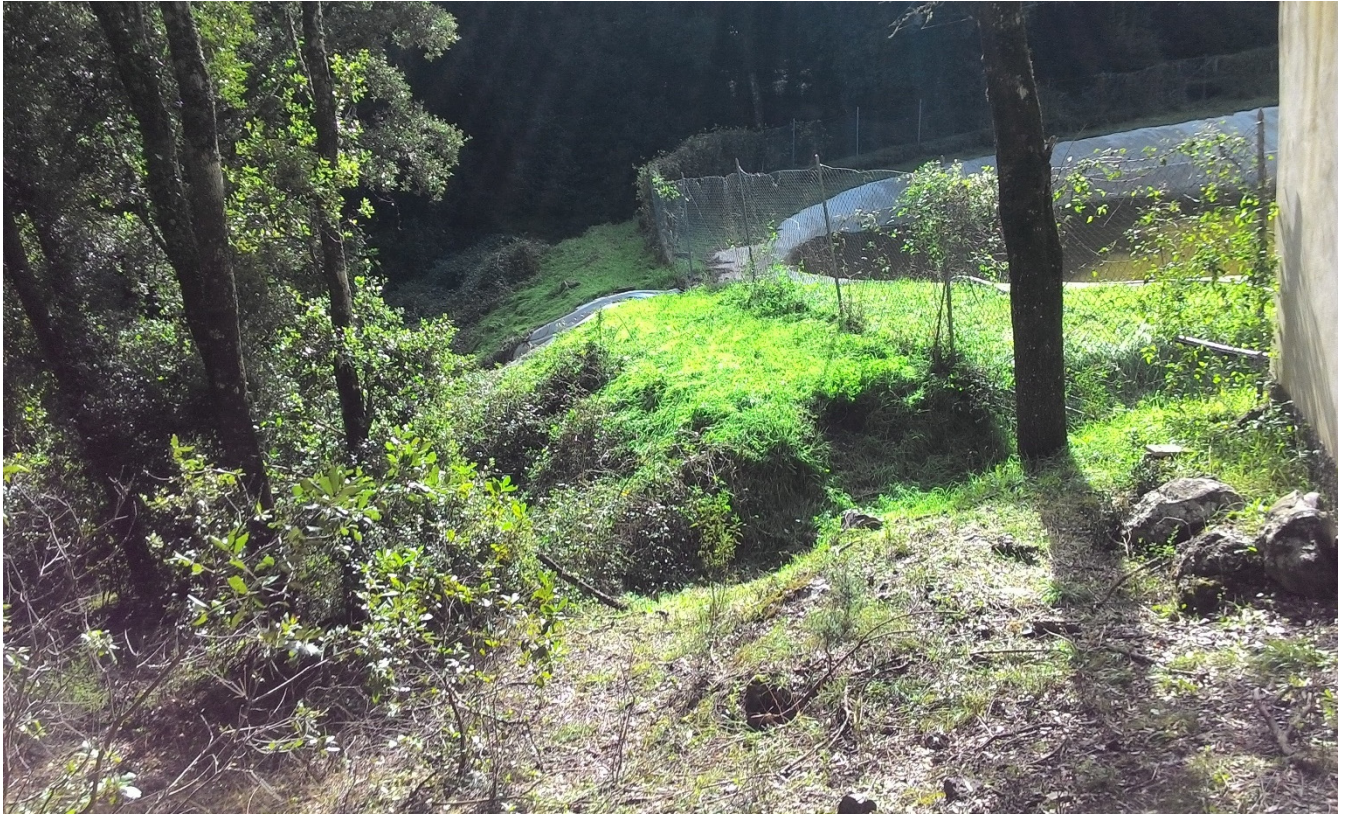
Foto n. 4 – Paramento di vale, scarico superficiale e canale fuggatore, visti dalla sinistra idraulica

Con tale intervento si propone la realizzazione dello scarico di superficie attraverso uno stramazzo a larga soglia di larghezza 1,50 m e altezza 0,50, con soglia sfiorante a quota di 607,50 m.s.l.m., che indica quella di massimo invaso. La forma dello stramazzo consente agevolmente il deflusso della portata di 5 l/s, che rappresenta la massima adduzione dal pozzo, in quanto gli unici apporti dell'invaso sono rappresentati oltre da quella massima stabilita dal limitatore di portata installata a bocca di pozzo, e quelli esclusivamente zenitali delle precipitazioni. Si specifica infatti, come illustrato nella relazione specialistica idraulica, che anche nelle situazioni di eventi di piena con  $T_r = 500$  anni, le potenziali aree di esondazione del Rio Sennisceddu, che corre lateralmente all'invaso, non arrivano a interessare lo specchio liquido dell'invaso posto ad una quota decisamente superiore. Parimenti, sul lato opposto il canale-cunetta in progetto, garantisce il drenaggio delle acque di scorrimento che si riversano da monte lungo lo stradello che si sviluppa al lato della recinzione. Per quanto attiene le caratteristiche dello scarico di superficie, esso è definito da gabbionate in rete metallica riempite di pietrame, sulle quali sarà posto in opera un rivestimento in lastre regolari di materiale lapideo ancorate alla struttura in gabbioni. Come si evince dai particolari costruttivi oltre lo stramazzo, che si sviluppa longitudinalmente per una lunghezza di 3,00 m, lungo il paramento (e a protezione di esso) la lama d'acqua stramazzaante sarà incanalata tra due file di gabbioni ( $h = 50$  cm) disposte parallelamente ad una distanza sempre di 1,50 m, con fondo rivestito da un materasso metallico riempito di pietrame dello spessore di 0,25 m, lasciando così una sezione utile al deflusso di dimensioni 1,50 x 0,25 m. Tali gabbioni, disposti lungo la direzione di massima pendenza, saranno ancorati alla base ad una ulteriore gabbionata che si sviluppa, su due corsi, al piede del paramento di valle.

La protezione, del paramento di valle, sarà completata mediante la realizzazione lungo la superficie del paramento di valle, dalla posa di mantellate riempite di pietrame dello spessore di 25 cm.

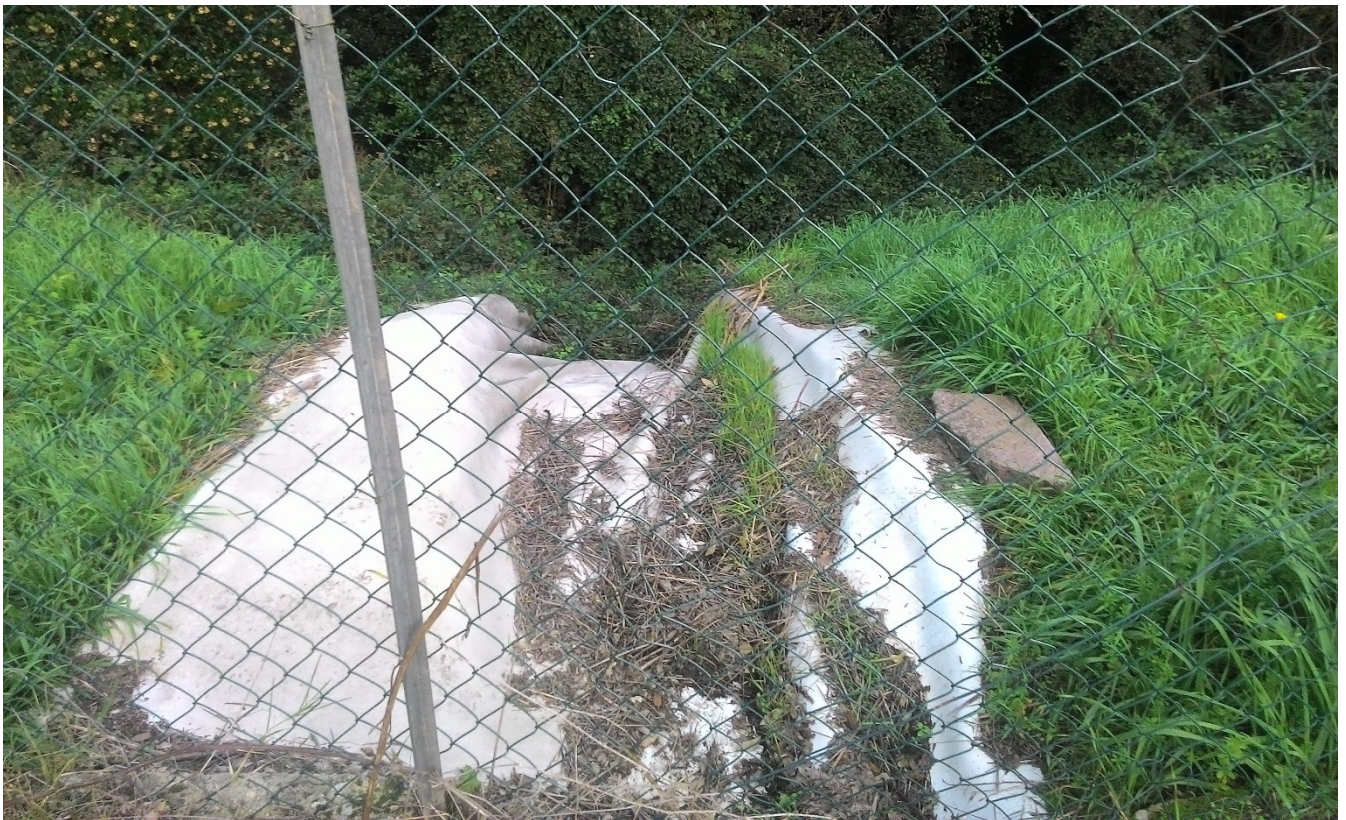
Foto n. 5 – Particolare dello scarico superficiale , visto da monte

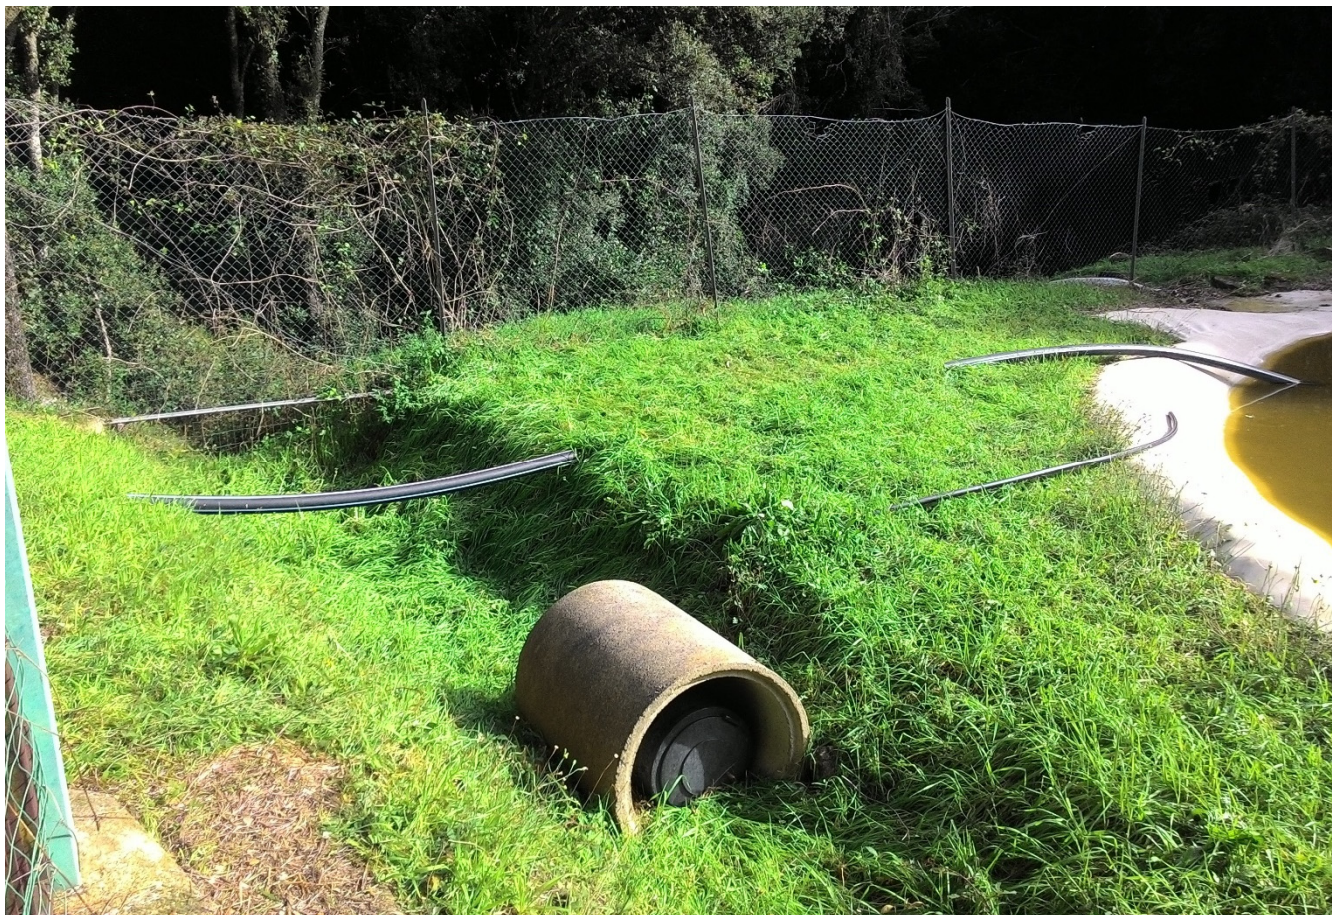
Foto n. 6 – Particolare del canale fuggatore e delle condotte per approvvigionamento e aspirazione di acqua dall'invaso

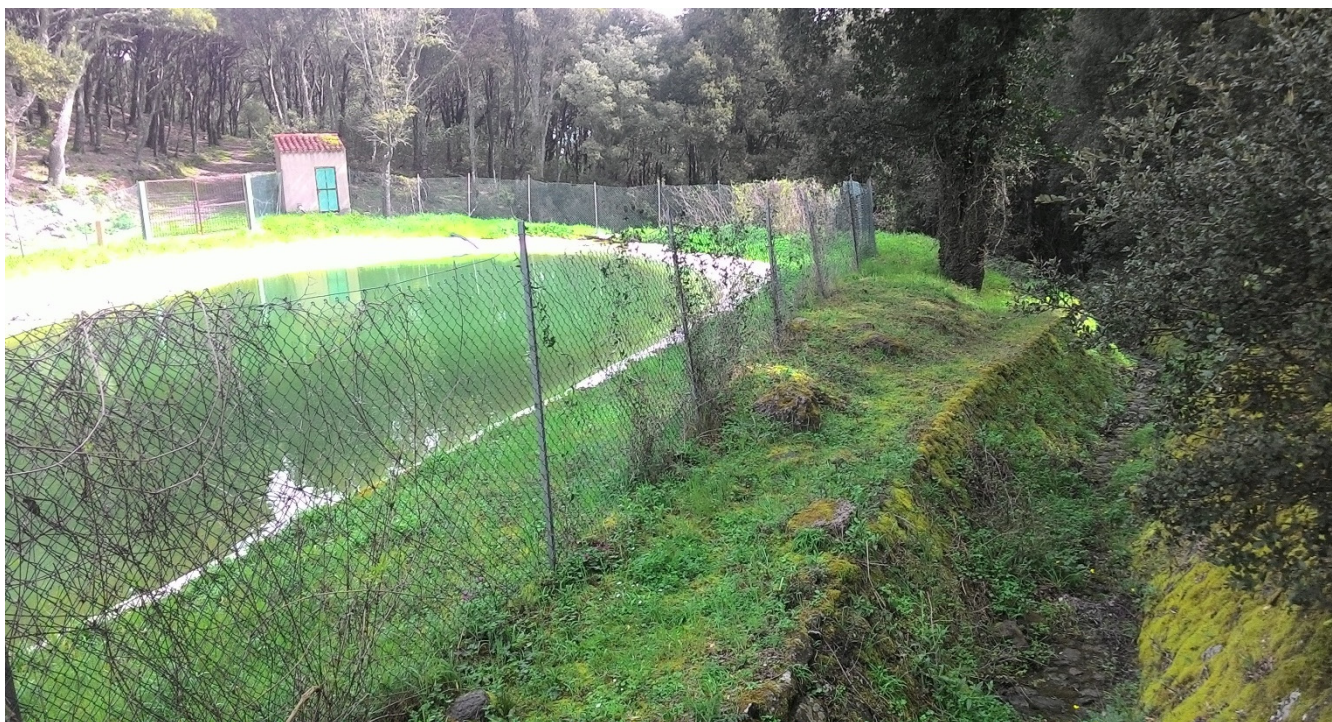
Foto n. 7 – Diversivo del Riu Sennisceddu che costeggia l'invaso lateralmente in destra idraulica

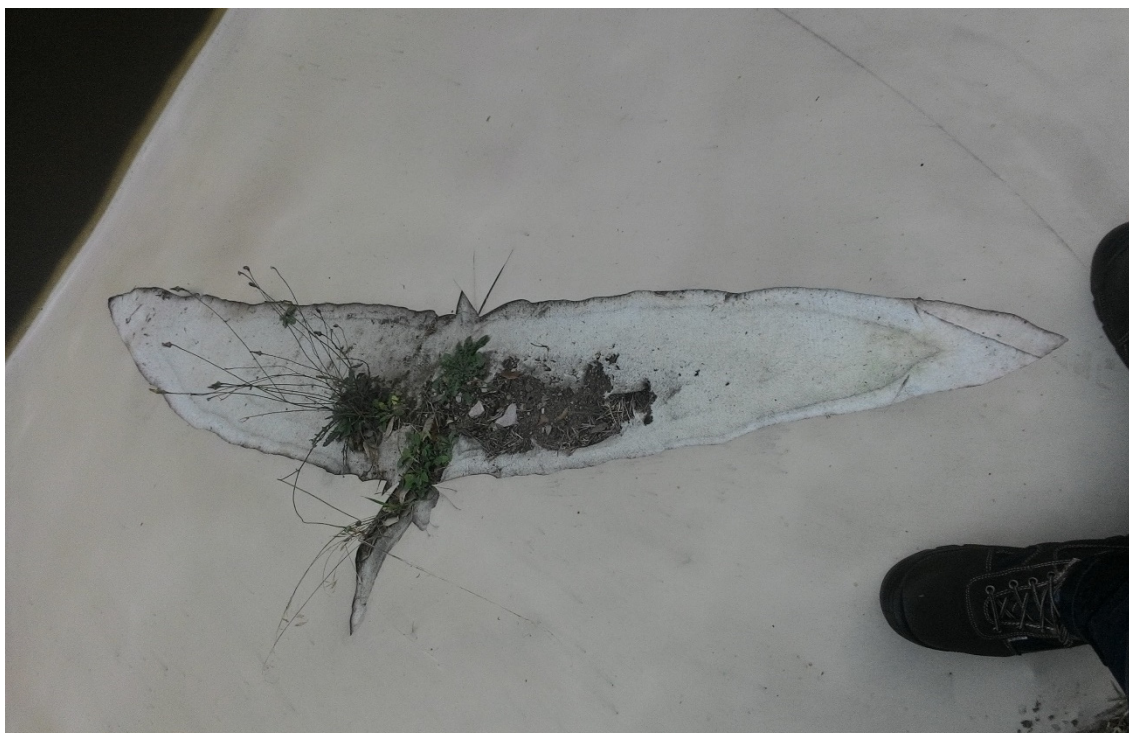
L'intervento in progetto, una volta provveduto allo svuotamento del lago, prevede una preliminare ricognizione del telo di impermeabilizzazione, il quale già per quanto si è potuto constatare per la parte che emerge dal pelo libero, presenta delle marcate situazioni di degrado, con lacerazioni e crescita di vegetazione che di fatto minano le capacità di tenuta dell'invaso. Si provvederà quindi all'estirpazione della vegetazione e del suo apparato radicale e al trattamento locale con diserbanti,

Foto n. 8 – Particolare del degrado del telo impermeabilizzante e del geotessile sottostante sul paramento

e successivamente, al “rappezzo” di tali porzioni attraverso la saldatura di elementi di geomembrana di caratteristiche analoghe con adeguate sovrapposizioni. Successivamente, in successione, si stenderanno sulla superficie del fondo e delle sponde, il sottotelo protettivo in tessuto non tessuto (500 gr/mq) e il manto impermeabile costituito da una geomembrana a base poliolefinica dello spessore di 0,6 mm e peso di 0,53 kg/mq con sovrapposizioni di almeno 20 cm e giunzioni saldate con metodologia airless a caldo. Il sottotelo e la geomembrana, unitamente ad un terzo telo di protezione sponde costituito da una rete intrecciata di polipropilene (che sarà steso a partire da circa 30 cm al di sopra del livello di massimo invaso) e che ha la funzione di protezione UV della geomembrana, saranno risvoltati lungo la sponda al di sotto del gabbione di ancoraggio della mantellata.

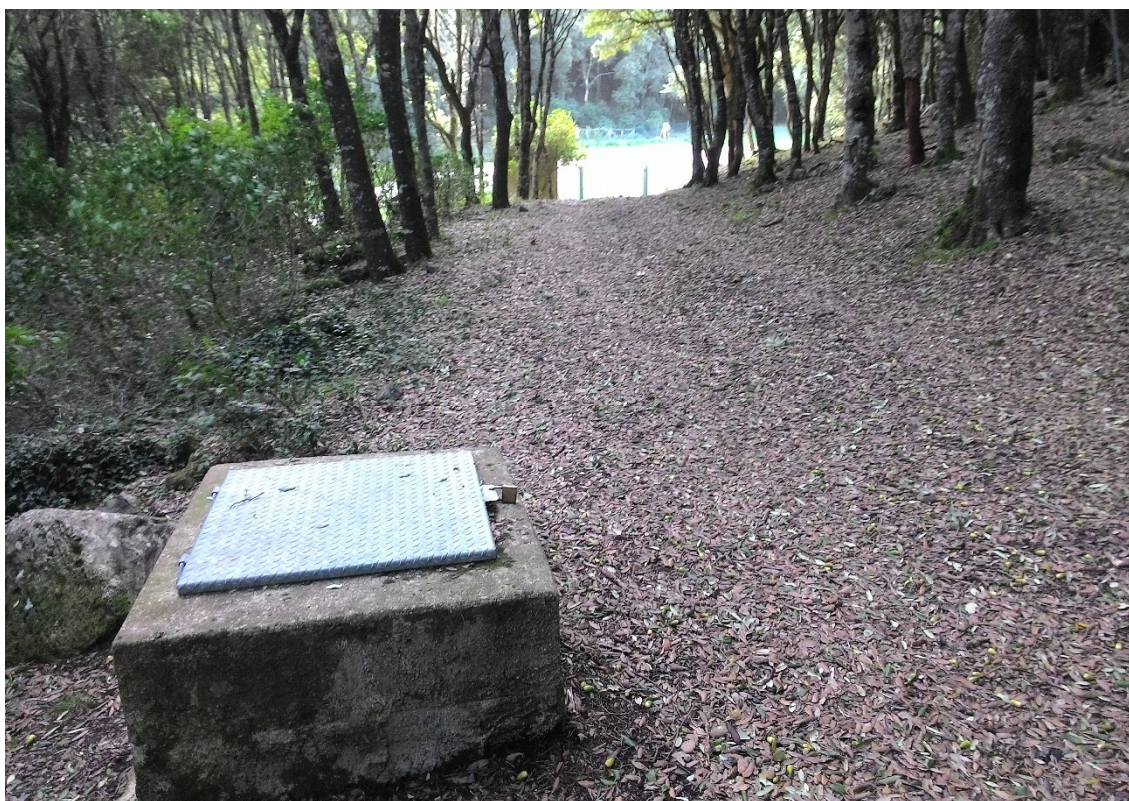
Le stesse considerazioni, valgono anche per la pompa sommersa presente nel pozzo dal quale avviene l'emungimento per l'alimentazione dell'invaso, che presenta condizioni di usura e di assenza di utilizzo e di manutenzione già da qualche anno per via dell'assenza di alimentazione elettrica.

Foto n. 9 – Vista dell'invaso (sul fondo) con in primo piano il pozzo per l'approvvigionamento del vascone

Si prevede inoltre, visto il suo inutilizzo da alcuni anni, una manutenzione del pozzo mediante operazioni di air-lift per la completa pulizia e riattivazione dello stesso. Tali operazioni saranno precedute da una preliminare rimozione della pompa sommersa della condotta premente, dei cavi e di tutti gli asservimenti presenti, che saranno sostituiti da un nuovo impianto con pompa sommersa della potenza di 1.5 kW. Nell'ambito della riattivazione della funzionalità del pozzo, il progetto prevede anche la sostituzione della linea interrata di alimentazione elettrica e la nuova condotta premente per il tratto che va dal pozzo al locale tecnico ubicato all'interno dell'area dell'invaso, distante da esso circa 40 m.

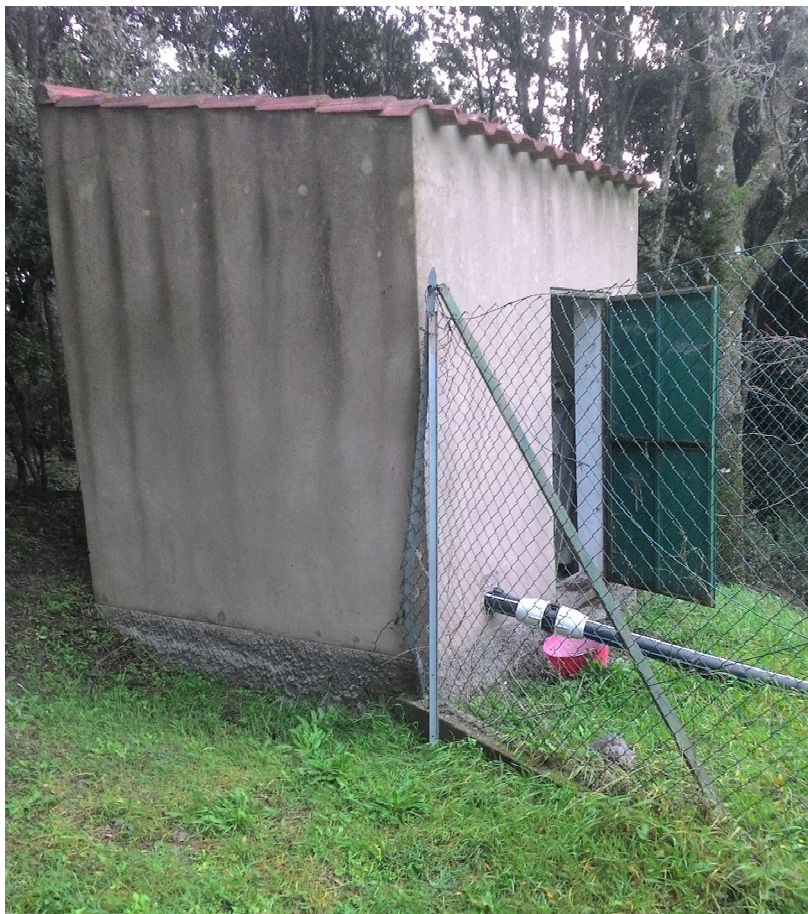
Foto n. 10 – Locale di servizio con particolare condotta di aspirazione acqua dall'invaso

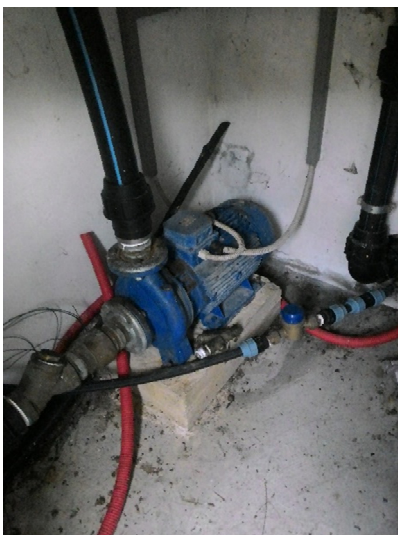
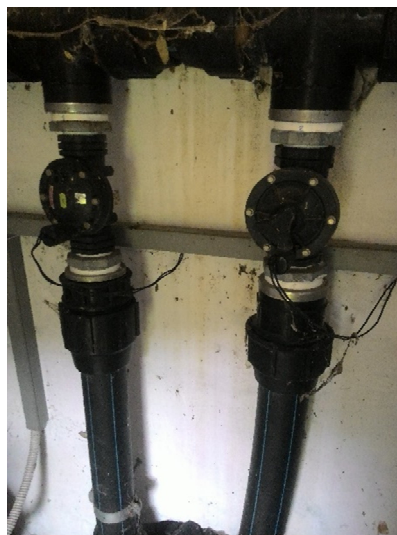
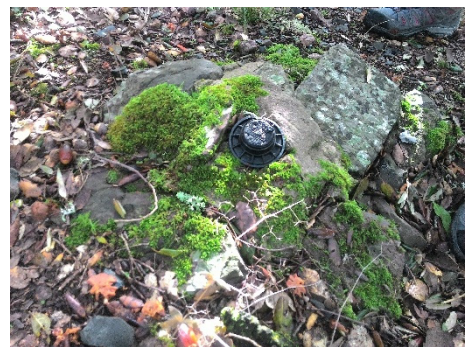
Attualmente tale operazione non è possibile effettuarla in quanto l'impianto elettrico è stato interessato da un corto circuito che ha danneggiato anche i cavi di alimentazione e i dispositivi di

protezione e comando che risultano irrimediabilmente danneggiati. Anche la pompa a servizio dell'opera di presa dal laghetto, dal quale attraverso un pressurizzatore viene immessa nella condotta che alimenta gli irrigatori a servizio delle due fasce umide, presenta oltre che problemi di vetustà (circa 20 anni) anche quelli legati alla totale assenza di manutenzione ed uso degli ultimi anni, rendendo la stessa non più idonea allo svolgimento del servizio di presa e irrigazione.

Foto n. 11, 12, 13 – Pompa di aspirazione, elettrovalvole per impianto di irrigazione fasce umide con relativo spruzzatore

- *pozzo*: elettropompa sommersa da 4" con motore trifase della potenza di 1,5 kW con portata di 5 mc/h e prevalenza di 60 m con premente DN40 mm;
- *presa*: pompa centrifuga autoadescante con motore trifase della potenza di 10 kW con portata di 36 mc/h e prevalenza di 50 m con premente DN63 mm.

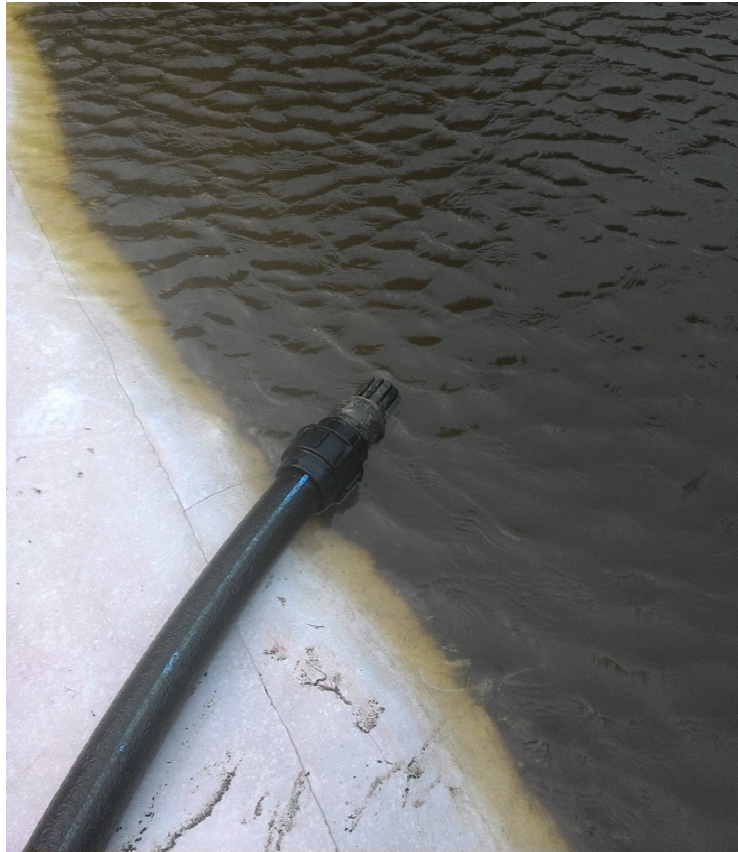
Foto n. 14 – Pigna di aspirazione per alimentazione impianto a servizio delle fasce umide

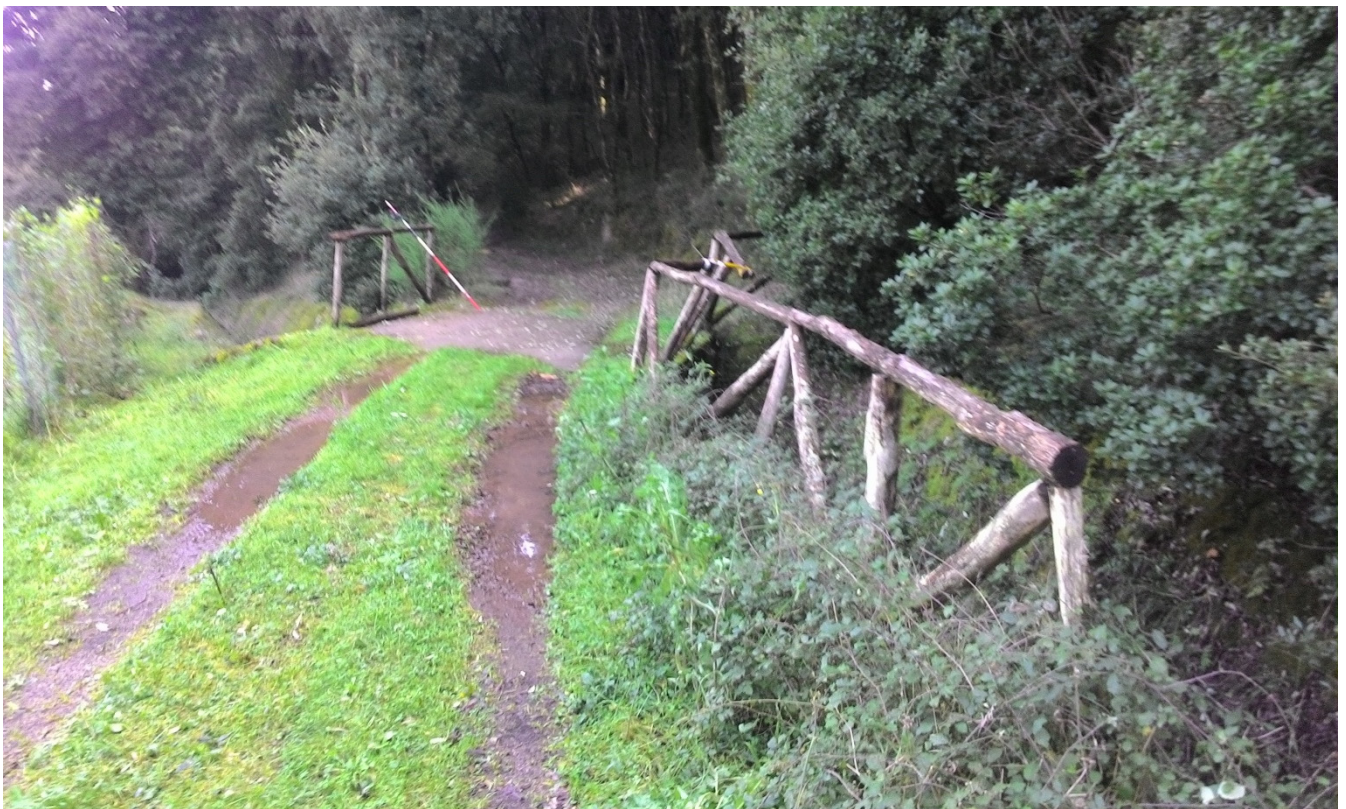
Il diversivo, che rappresenta lo spostamento del percorso naturale del Riu Sennisceddu realizzato per potere ospitare l'invaso, è attraversato da un piccolo ponticello in cemento armato ornato da staccionate ormai degradate che hanno perso la loro funzionalità. È pertanto prevista la loro rimozione e la messa in opera di barriere in legno e acciaio, capaci di garantire una miglior resistenza all'azione aggressiva degli eventi meteorici ed un livello di sicurezza adeguato, con un impatto sul contesto naturale pressoché nullo.

Foto n. 15 – Staccionata sul ponticello sul diversivo del Riu Sennisceddu, a lato dell'invaso

L'intervento di messa in sicurezza sarà completato con l'installazione di pannelli monitori su pali in legno autoclavato di altezza pari a 3 m infissi nel terreno. Inoltre, vista la situazione di degrado delle staccionate di protezione ai lati dell'attraversamento del corso d'acqua, si prevede la loro rimozione e l'installazione, lungo i due lati, di barriere di sicurezza di classe N2 bordo laterale in legno e acciaio per uno sviluppo di 5 m, corredate dai relativi terminali di analoghe caratteristiche.
